# RENFORCEMENT STRUCTUREL D'UN **RÉSERVOIR D'EAU**

Réservoir d'eau

Septembre 2013

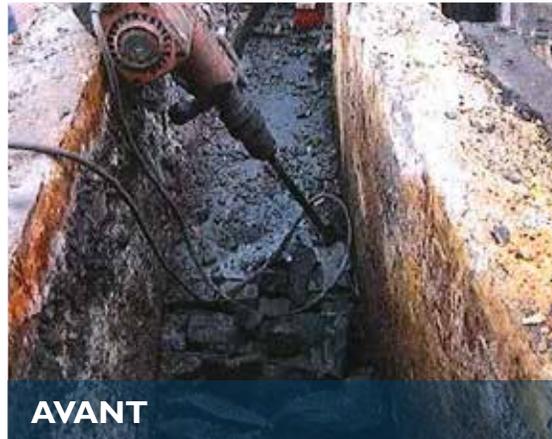
AVANT

En raison d'une attaque chimique provenant des eaux usées, le béton et le renforcement sous-jacent de ce réservoir d'eau ont été touchés, ce qui a réduit la capacité structurelle du réservoir. Le client avait besoin d'une solution durable à long terme, pouvant résister à de futures attaques chimiques.

Le renforcement en fibre de carbone CarboComp a été choisi afin de rétablir l'intégrité du réservoir en raison de sa grande résistance à la traction et sa rigidité, son poids relativement léger, son fluage faible, sa grande durabilité, et son excellente résistance aux produits chimiques. Au total, 105 mètres de CarboComp Plus et 25 mètres carrés de CarboComp Textile 300 ont été utilisés.
